*Mestrado Profissional*  
**Sustentabilidade em**  
**Recursos Hídricos**

**ESTUDO DE QUALIDADE DAS ÁGUAS DE  
NASCENTES URBANAS DA BACIA DO  
RIBEIRÃO ARRUDAS EM BELO  
HORIZONTE E SABARÁ / MG:  
Relatório Técnico**

**Universidade Vale Do Rio Verde  
2019**

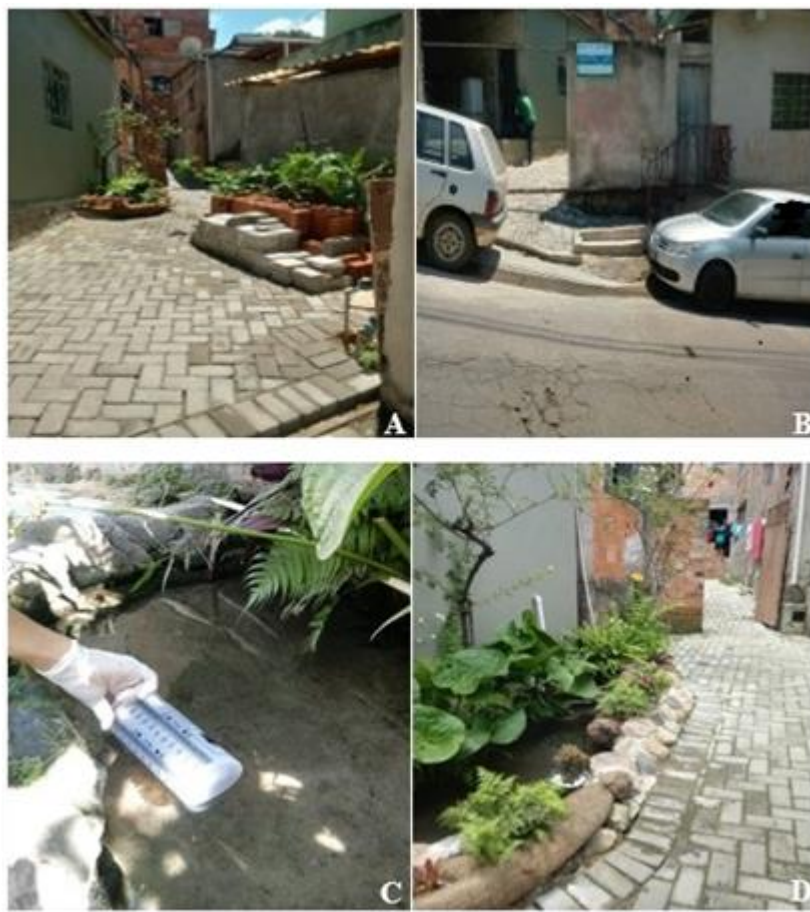
**Figura 2** - Nascente AR078 (Bairro Nações Unidas, Sabará)

AR078: a nascente, localizada dentro de uma residência, apresentava água límpida e transparente, canalizada formando um pequeno lago artificial que servia como criatório de peixes ornamentais. Não foi identificada presença de nenhum tipo de resíduo e não havia vegetação natural, já que o local era totalmente revestido por cimento e piso intertravado. A vegetação ao redor do lago formado pela nascente era exótica, composta principalmente por plantas ornamentais tais como samambaias, roseiras, etc. As casas ficavam bem próximas (menos de 10 metros), e a nascente passava por baixo de algumas residências. Havia proteção ao redor do lago e não foi identificada a utilização por animais, além dos peixes ali introduzidos artificialmente (Figura 2).

A: Entrada da casa com a nascente à esquerda; B: Ângulo da rua com visão do portão de entrada da casa onde fica a nascente; C: Coleta de água n lago formado pela nascente; D: Ângulo de visão da nascente.  
Fonte: Autor, 2018.

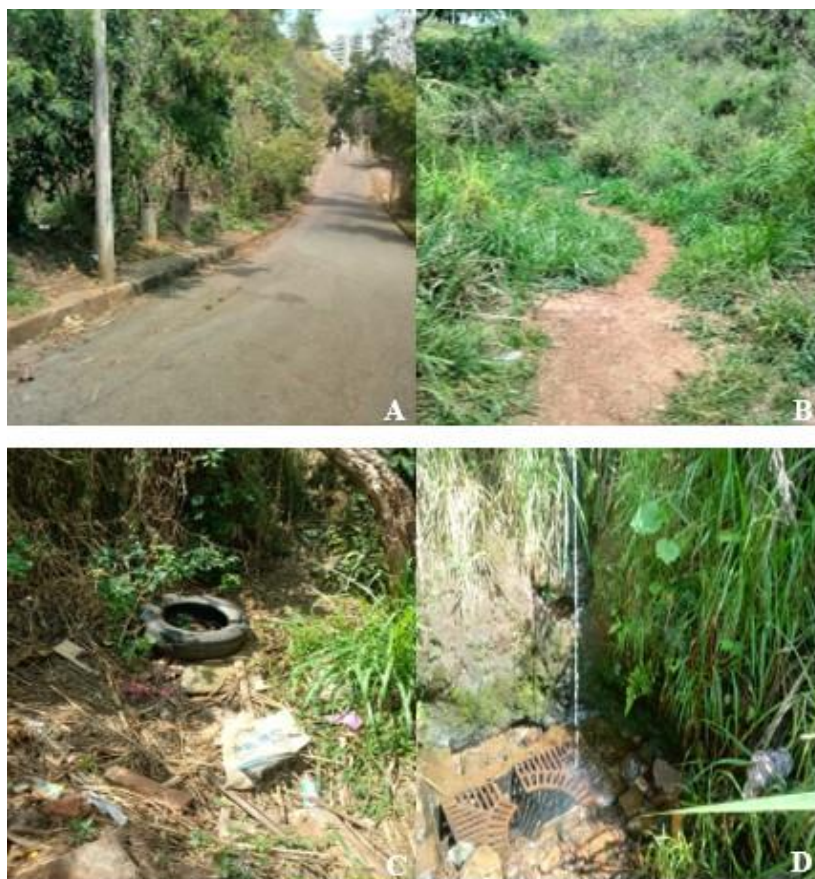
**Figura 3** - Nascente AR120 (Bairro Santa Lúcia, Belo Horizonte)

AR120: não havia qualquer tipo de proteção e o acesso à nascente era livre. Havia canalização de parte da água formando uma bica, utilizada para consumo de vários cidadãos da região e de moradores de rua. Foi identificada presença de animais por meio de pegadas e fezes. Havia acúmulo de lixo no local, tais como garrafas plásticas e de vidro, papéis, pneus, restos de comida e até algumas peças de roupas. A água se apresentava transparente, e com um leve odor típico de esgoto, sem evidenciar, contudo, a presença de lançamentos. A vegetação tanto do entorno quanto do local da nascente estava um pouco degradada, composta basicamente por capim e algumas poucas árvores (Figura 3).

A: Ângulo de visão da rua onde a nascente está localizada; B: Trilha de acesso à nascente; C: Presença de diversos resíduos próximo à nascente; D: Bica formada pela nascente.
