PRODUTO

REVITALIZAÇÃO DA NASCENTE DO
POLIVALENTE: Projeto paisagístico sustentável

**Universidade Vale Do Rio Verde
2020**

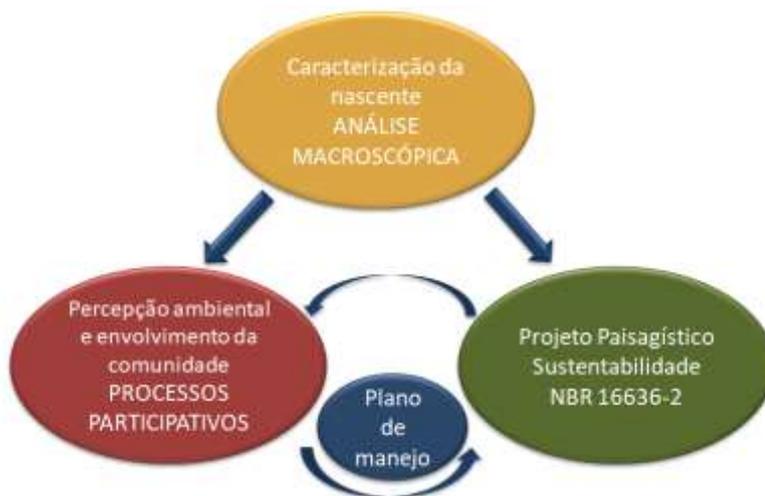
Síntese e relação entre as metodologias

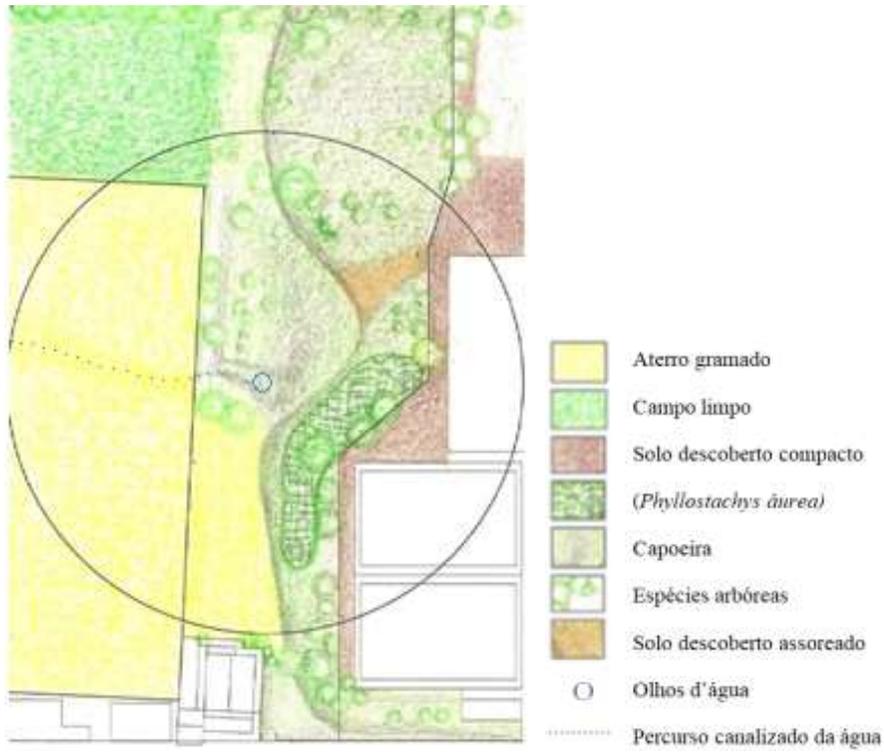
APÊNDICE A
Levantamento de dados

TIPOS DE COBERTURA DE SOLO

Partindo das principais espécies encontradas na nascente, dos tipos de cobertura do solo e de outras observações feitas no dia da visita para a análise macroscópica, foi elaborado um croqui em que se destacam os tipos de cobertura vegetal e o raio de 50

metros em volta do olho d'água (APÊNDICE A). A cobertura do solo foi dividida em sete categorias representadas com suas respectivas legendas. Assim, o “gramado”, composto por grama esmeralda (*Zoysia japonica*), se localiza principalmente no campo do América. A área aterrada logo ao lado direito do campo de futebol também foi classificada como “gramado” embora haja ali muitas outras espécies. Atrás do campo de futebol, o “campo limpo” é composto por vegetação baixa, capim em sua maioria. O “solo descoberto compacto” se localiza ao redor das quadras da escola. Existe, no talude, um maciço de “bambu alastrante”, composto por cana da índia (*Phyllostachys aurea*) que provavelmente foi introduzido para proteger o talude de erosão. Outra classe foi a “capoeira e forração”, composta por vegetação baixa, em alguns locais com mudas das espécies locais, em outros locais, forrada com plantas invasoras. Foram representadas também as “árvores” em maior ou menor quantidade. Foi representado também o “solo descoberto assoreado” na parte mais íngreme do talude. As partes em branco, são impermeabilizadas, com ou sem edificações cobertas.

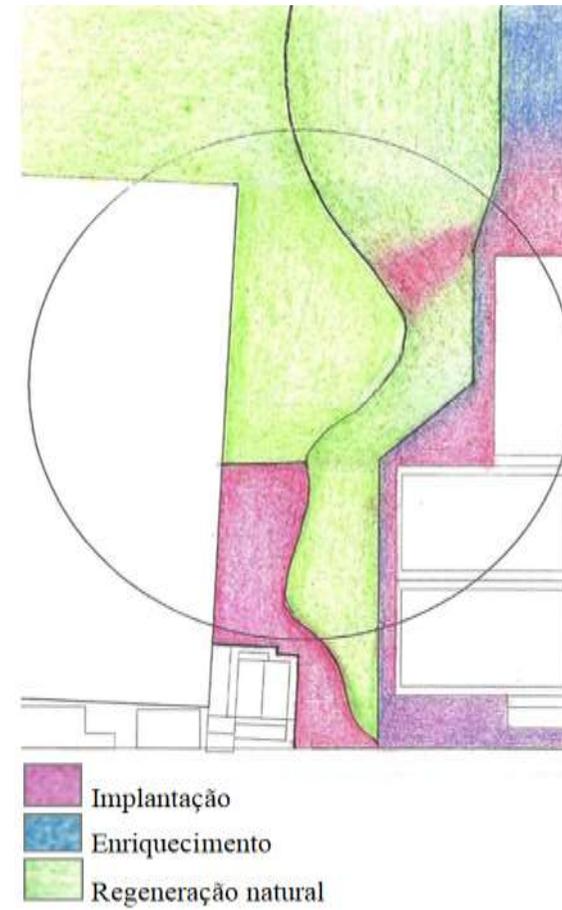
APÊNDICE A
Estudo preliminar

SISTEMAS DE REVEGETAÇÃO

O sistema de revegetação (APÊNDICE A) foi sistematizado em três classes, como pode-se observar no croqui: “implantação”, indicada para o caso de alteração profunda

nas características originais da área; “enriquecimento”, para áreas com perturbação mediana, que conservam algumas das características originais; e “recuperação natural”, para áreas pouco perturbadas, que mantêm a características originais e precisam de isolamento, para propiciar os processos naturais de sucessão.

Na área cercada, onde se localizam os olhos d’água, a vegetação foi considerada perturbada, com presença de capoeira, portanto optou-se pelo sistema de regeneração natural, tanto na zona de solo sujeito a encharcamento quanto na parte de solo drenado, exceto pela área de solo assoreado, que necessita de implantação de vegetação.

No setor chamado de bosque, na parte plana, onde existe gramado, optou-se pelo sistema de implantação de espécies arbóreas nativas. No talude, em parte houve a introdução de bambu, provavelmente para proteger o solo com inclinação muito acentuada de assoreamento, e no restante existe vegetação perturbada com capoeira. Por isso, no talude da parte denominada bosque, optou-se pelo sistema de regeneração natural.

Na zona denominada pracinha, na área plana, existe vegetação rasteira e o sistema de revegetação escolhido foi também a implantação.

No espaço das quadras da escola, que é área de recarga da nascente, foi sugerido o sistema de implantação e de enriquecimento, com árvores nativas na APP e espécies a serem estudadas junto à comunidade escolar, no restante.

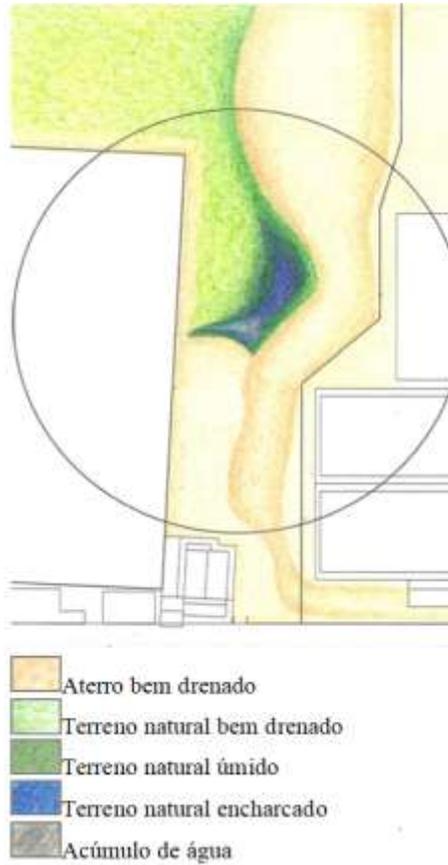
APÊNDICE B

Gradiente de umidade do solo (sem escala)

A partir de três visitas à área da nascente se observou os gradientes de umidade da nascente (APÊNDICE B). Em outubro de 2018, o solo se apresentou todo seco e em janeiro de 2019, apresentou umidade em alguns pontos. Em março de 2019, na data da análise macroscópica, três gradientes de umidade puderam ser observados, encharcado, úmido e drenado. Um croqui apresenta a situação encontrada na visita de março de 2019.

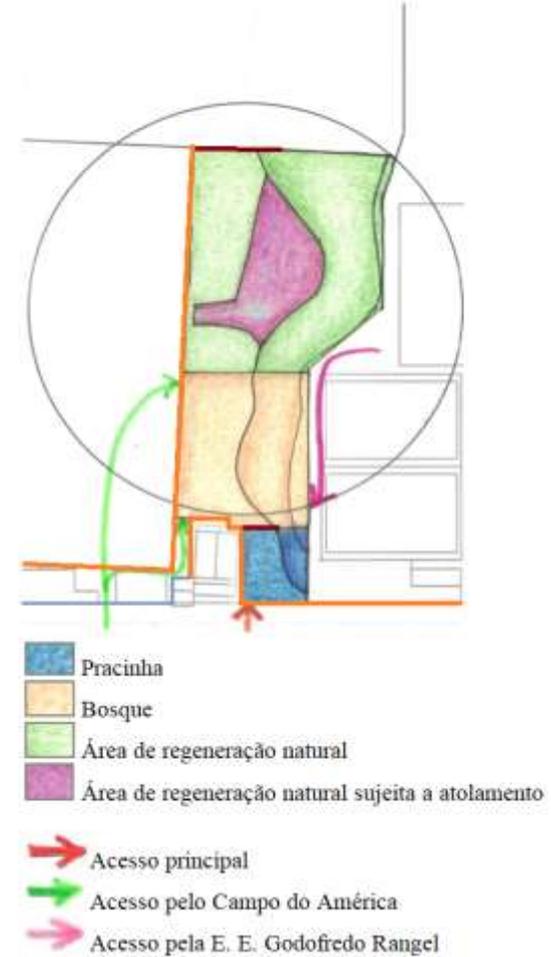
APÊNDICE B

Zoneamento e principais acessos (sem escala)

Para o zoneamento, considerando o campo do América e as quadras do polivalente como áreas de uso consolidada e de grande utilidade para a comunidade, propõe-se a manutenção desses equipamentos, mesmo estando situados dentro da APP (APÊNDICE B).

O campo já é separado por alambrado, representado no croqui em laranja, assim como os demais alambrados que limitam a área da nascente. As cercas de arame já existentes foram representadas em vermelho. As quadras da Escola são separadas pelo talude. Na parte de cima do talude foi representado o muro, que já teve seu projeto aprovado pela Secretaria de Educação, porém adequando aos obstáculos topográficos que o talude apresenta. A área entre esses limites citados foi setorizada da seguinte forma: área de regeneração natural cercada, devido a presença de capoeira, que por sua vez foi subdividida em área sujeita a encharcamento e área drenada dentro da APP; bosque, área de implantação total de vegetação, e o talude onde, em parte houve a introdução de bambu

cana da índia, *Phyllostachys aurea*, e outra parte apresenta presença de capoeira (dentro da APP); pracinha, área fora dos limites da APP, que oferece acesso direto ao logradouro público. Acima do talude, em branco, estão os corredores entre o muro projetado e as quadras. O encontro do corredor da quadra coberta e o corredor das quadras descobertas formam um “triângulo”, espaço ideal para a convivência dos usuários, um espaço de estar ao ar livre. O setor de regeneração natural deve ser cercado, com acessos monitorados por cuidadores da nascente, para que seja interrompido o processo de degradação. Dentro desse setor, será ainda cercada a área sujeita a encharcamento, para proteger os cuidadores e possíveis visitantes de atolamento. Os dois outros setores, bosque e pracinha, poderão ser utilizados pela comunidade para educação e lazer, com atividades de baixo impacto ambiental.

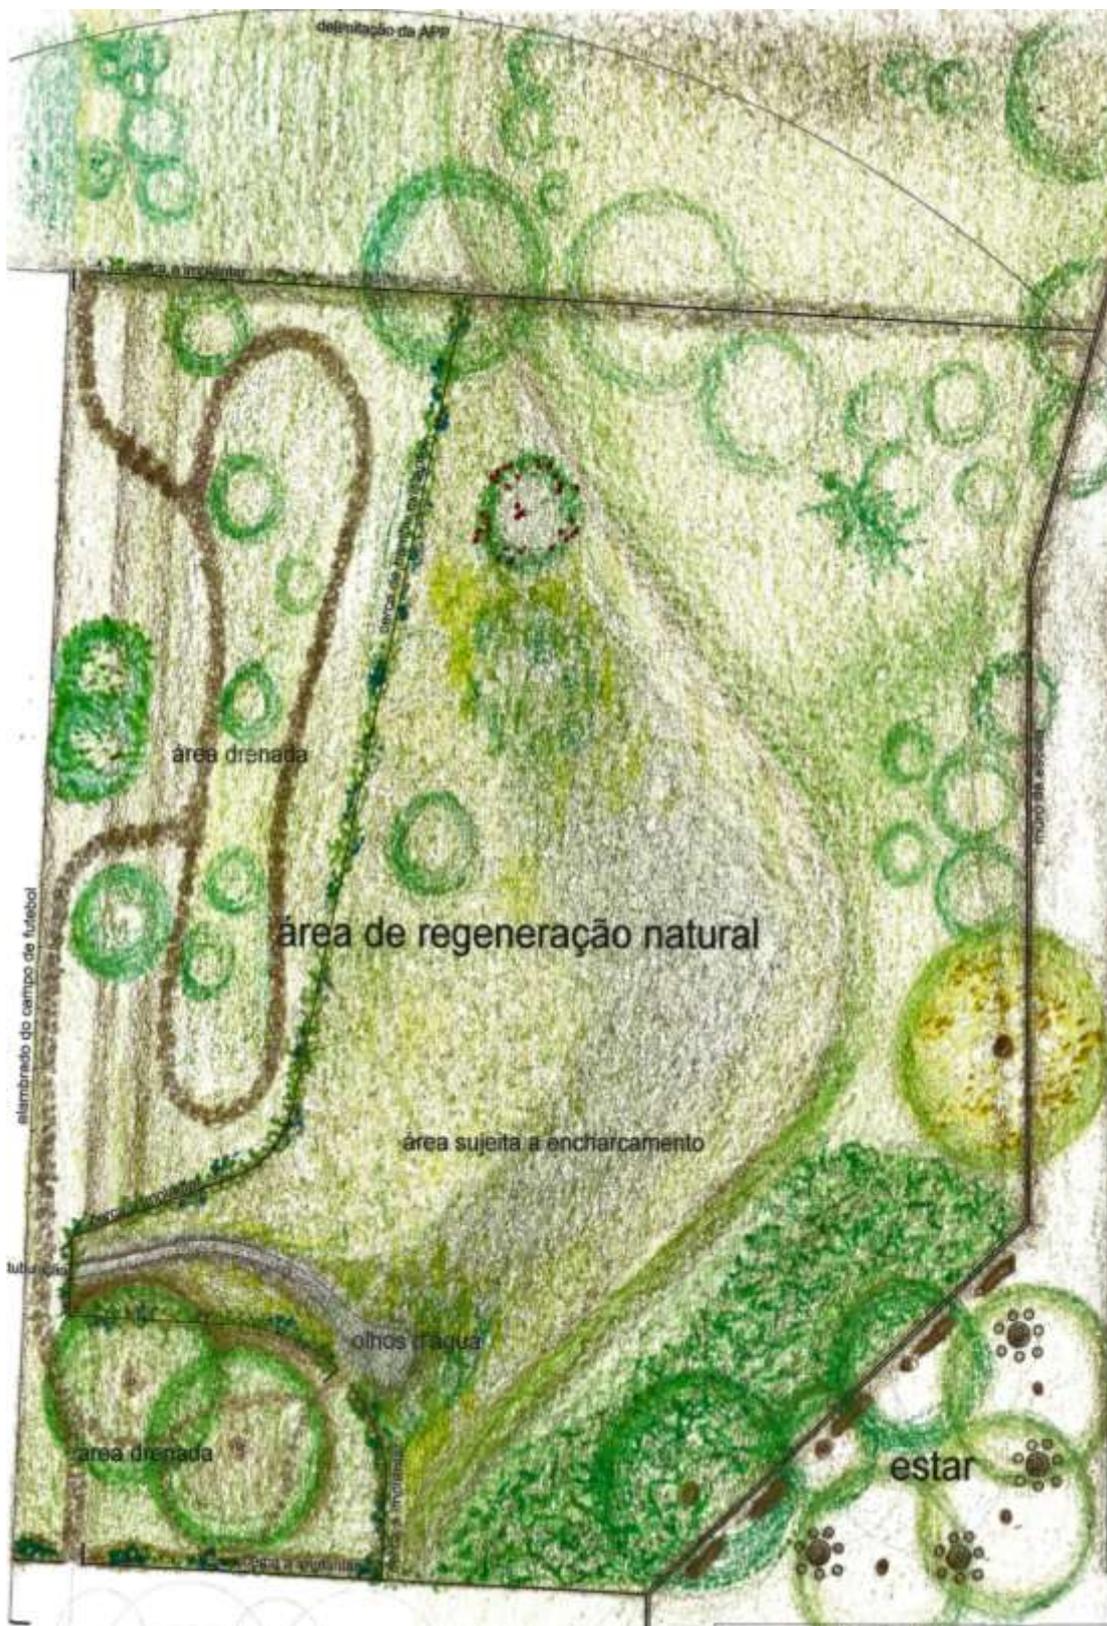
APÊNDICE C

Anteprojeto: parte posterior da nascente (sem escala)

Durantes as atividades participativas a respeito da nascente, foram discutidos tópicos como a técnica a ser usada para a confecção e manutenção de cercas e a implantação do aceiro, bem como suas respectivas localizações. Houve também debates sobre as melhores estratégias ao alcance da escola para a proteção dos limites de seu terreno, em conformidade com topografia e sistemas hidrológicos presentes. Para a preservação do equilíbrio sustentável, na fase de estudo preliminar foram delimitados os acessos secundários, suas localizações e as dimensões dos caminhos, bem como a área de regeneração natural (APÊNDICES C e D).

A partir da eleição, pelas comunidades, dos usos sustentáveis possíveis para a região da nascente, foi elaborada uma previsão do mobiliário e equipamentos necessários, com sugestão de materiais e técnicas sustentáveis ambiental, social e economicamente – uma vez que se trata de uma área pública e o setor público está submetido ao princípio constitucional da economicidade. Comunitariamente e segundo os princípios da arquitetura e do paisagismo, foram delimitados o perímetro da pracinha e suas características. A área destinada ao plantio da vegetação – forração, trepadeiras e árvores – está demarcada na planta de implantação. Foi feita a previsão de espécies a serem utilizadas na área de implantação do bosque, considerando-se necessidade de recompor a área degradada, as características do bioma local, o tipo de solo e as espécies disponíveis no Horto Municipal. Para que pudesse ser apresentado em tamanho A4 com escala de 1:250, a representação foi dividida em duas pranchas. A primeira, parte posterior da

nascente, a nordeste, contém a “área de regeneração natural”, a área além da cerca e do alambrado do campo do América e a área de convivência, nomeada até então como “estar”. A segunda, contém as áreas denominadas “bosque” e “pracinha”.

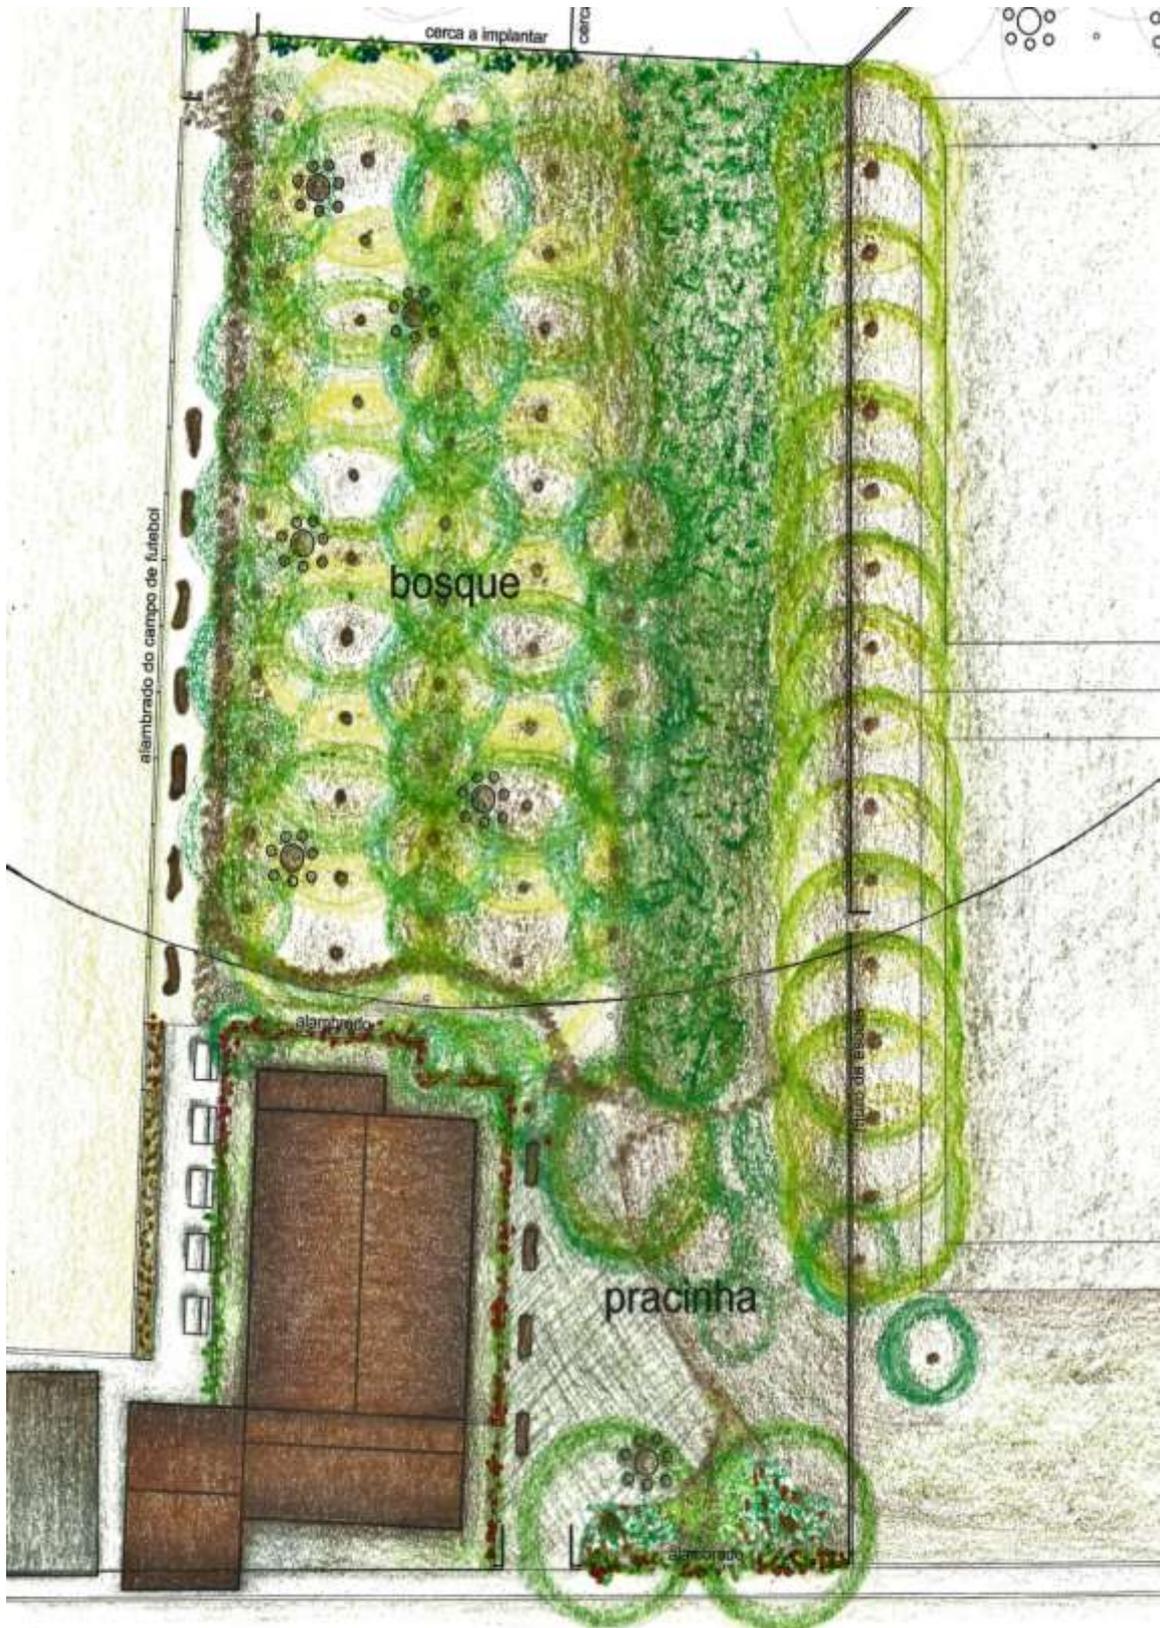
APÊNDICE D

Anteprojeto: parte frontal da área da nascente (sem escala)

O método escolhido para a revegetação da área do bosque, que conta com de 600 m², foi a regeneração artificial por plantio de mudas, no modelo sucessional. Conforme essa técnica, as espécies são distribuídas conforme os grupos ecológicos a que pertencem, em arranjo sistemático em quincôncio, com utilização da maior diversidade possível de espécies. Conforme a avaliação do solo e as espécies indicadas, o espaçamento recomendado para áreas que terá solos preparados mecanicamente é de 4 m entres as fileiras e de 3m entre as mudas. Considerando a área total do bosque e o espaçamento entre as mudas proposto, chega-se ao plantel necessário de 50 mudas, às quais deve-se somar a quantidade estimativa extra de 15%, relativa às perdas, totalizando 58 mudas. Foram selecionadas mudas típicas do bioma transição de mata atlântica para cerrado, em solos não encharcados. Houve preferência por frutíferas, com frutos pequenos, por serem atrativas para a fauna e os humanos. O modelo de plantio será o misto, com composição florística de 50% das plantas de espécies pioneiras, 30% das plantas de espécies secundárias e 20% de clímax. As plantas foram distribuídas em linhas alternadas, sendo uma linha composta por espécies pioneiras e a outra por espécies secundárias.

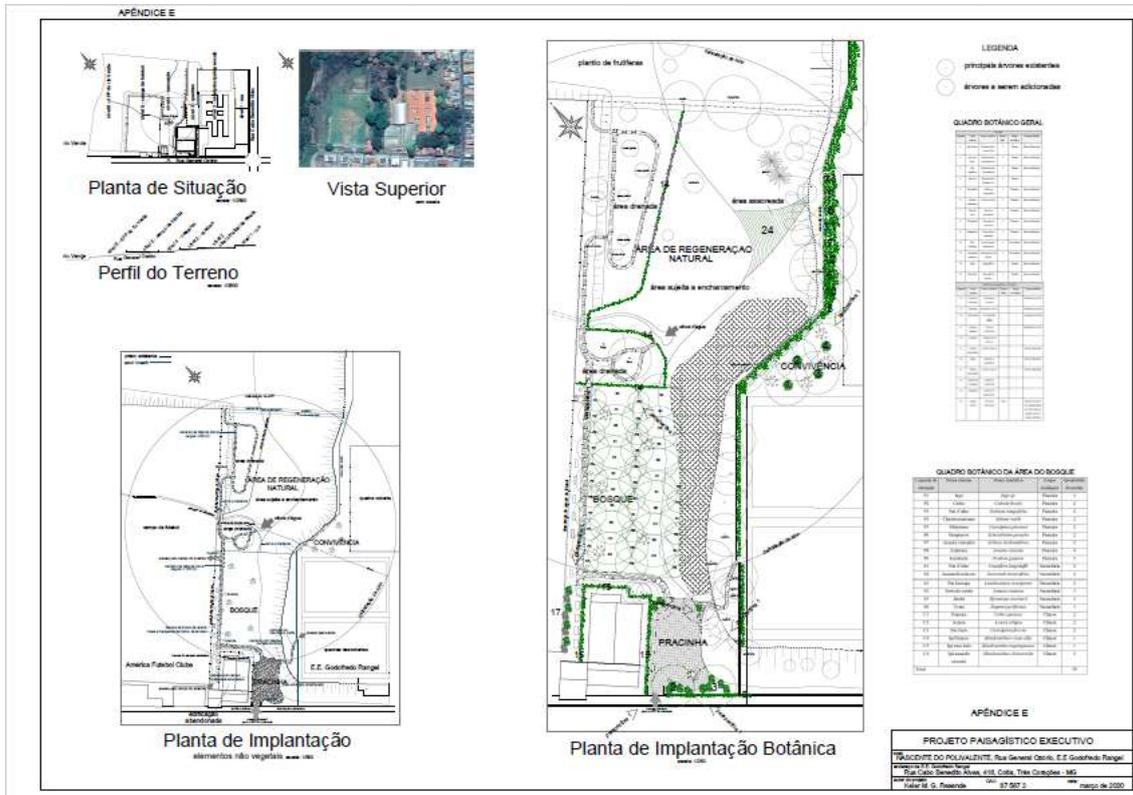
APÊNDICE E

Imagem do projeto executivo que, na versão impressa, terá dimensão real, prancha A1.

Nessa planta de implantação (APÊNDICE E), primeiramente, foram representados os elementos não vegetais existentes levantados em etapa anterior. Então foram representados os elementos a serem adicionados, como as cercas, os caminhos, o aceiro, a pavimentação da praçinha e seus canteiros. O mobiliário foi mantido como no anteprojeto e pode sofrer alterações na época de ser implantado.

Sobre a planta de implantação dos elementos não vegetais, foi adicionada a vegetação, o que resultou na planta de implantação botânica (APÊNDICE E). As principais espécies existentes foram representadas em cinza. Os elementos vegetais a serem adicionados foram representados em verde.

Assim, para marcar a entrada principal, foram localizados dois ipês, um amarelo, *Handroanthus chrisotricha* e outro roxo, *Handroanthus impetiginosus*, na praçinha, próximo ao portão. Trepadeiras foram previstas para cobrir parcialmente os alambrados da entrada, assim como os que cercam a edificação abandonada. Herbáceas e forrações serão utilizadas nos canteiros da praçinha.
